שם התכנית: "תכנית מתאר כוללנית למועצה האזורית תמר".

סקר שימור בכל תחום התכנית.

נערך עבור: מועצה אזורית תמר.

דקל גודוביץ

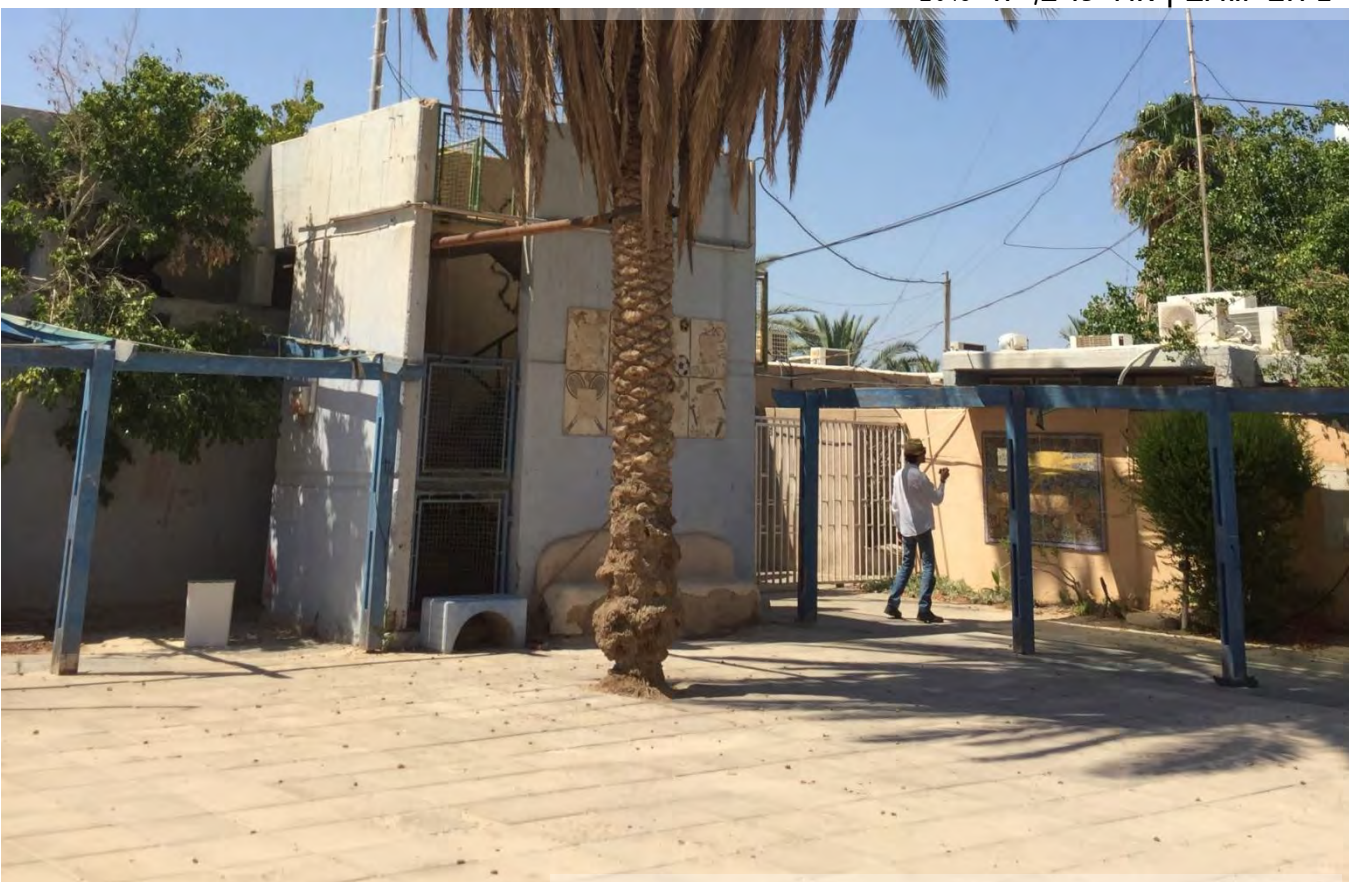
חצר פנימית משותפת. מבט אל מגדל המדרגות.
צילום: גודוביץ אדריכלים, יולי 2016

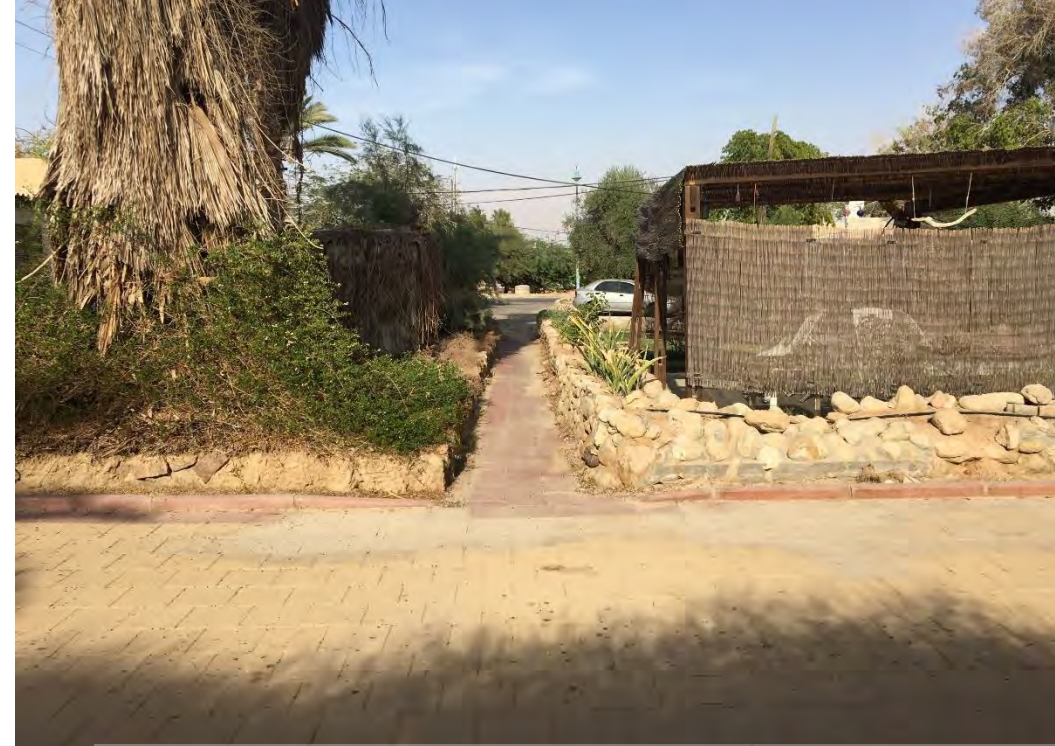
לאורך ציר האורך של השדרה הפנימית הראשית, נבנו 5 מקלטים תת קרקעיים משותפים עבור התושבים, היות והמבנים הראשונים של התושבים נבנו ללא מרחב מוגן בתוכם. המקלטים בנויים מבטון ומחופים בחלוקי נחל מקומיים האופייניים למקום. המקלט הראשון נבנה מצידו הצפוני של המבצר, ויתר ארבעת המקלטים מצידו הדרומי. בצד הדרומי נבנה המקלט הקרוב למבצר בצידו המזרחי של ציר השדרה, ויתר שלושת המקלטים מצידו המערבי של ציר השדרה. מול כל מקלט נבנו ככרות קטנות, הכוללות ספסלי בטון בצורות עגולות למנוחה, שמשיות ושפע צמחיה סביב הכרות.

ציר רוחב מול מקלט 1. צילום: גודוביץ אדריכלים, אוקטובר 2016

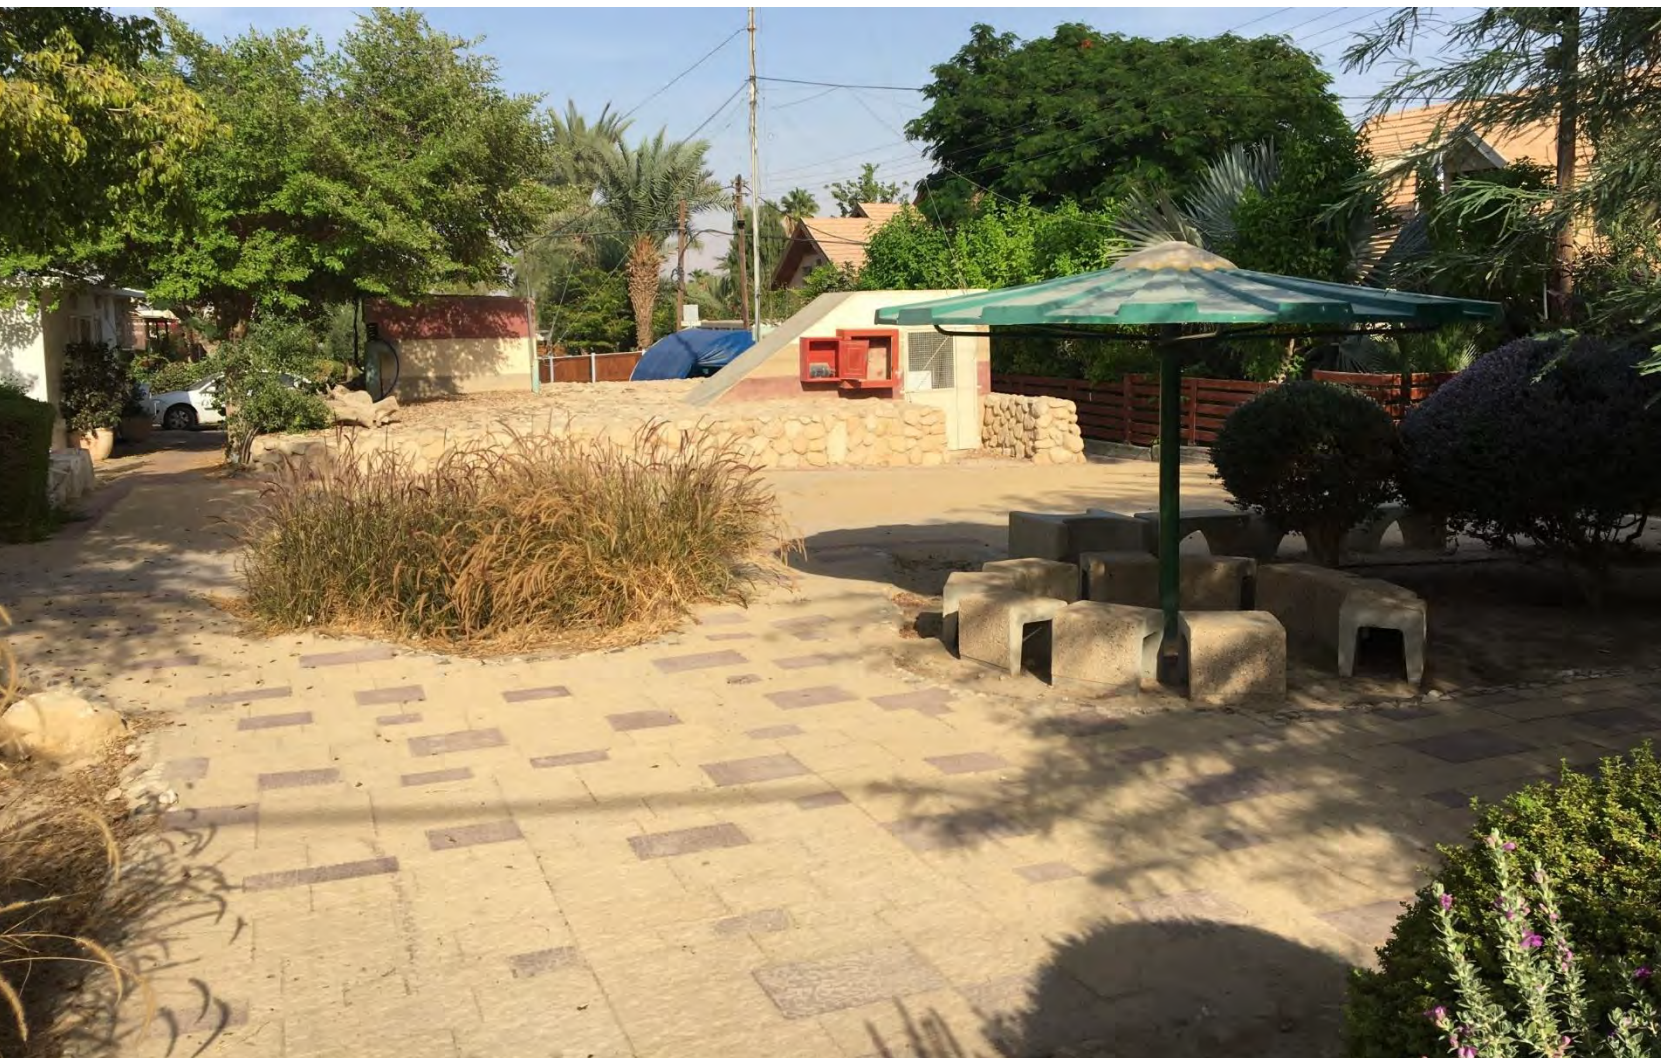
מקלט 2 וכר מולו. צילום: גודוביץ אדריכלים, אוקטובר 2016

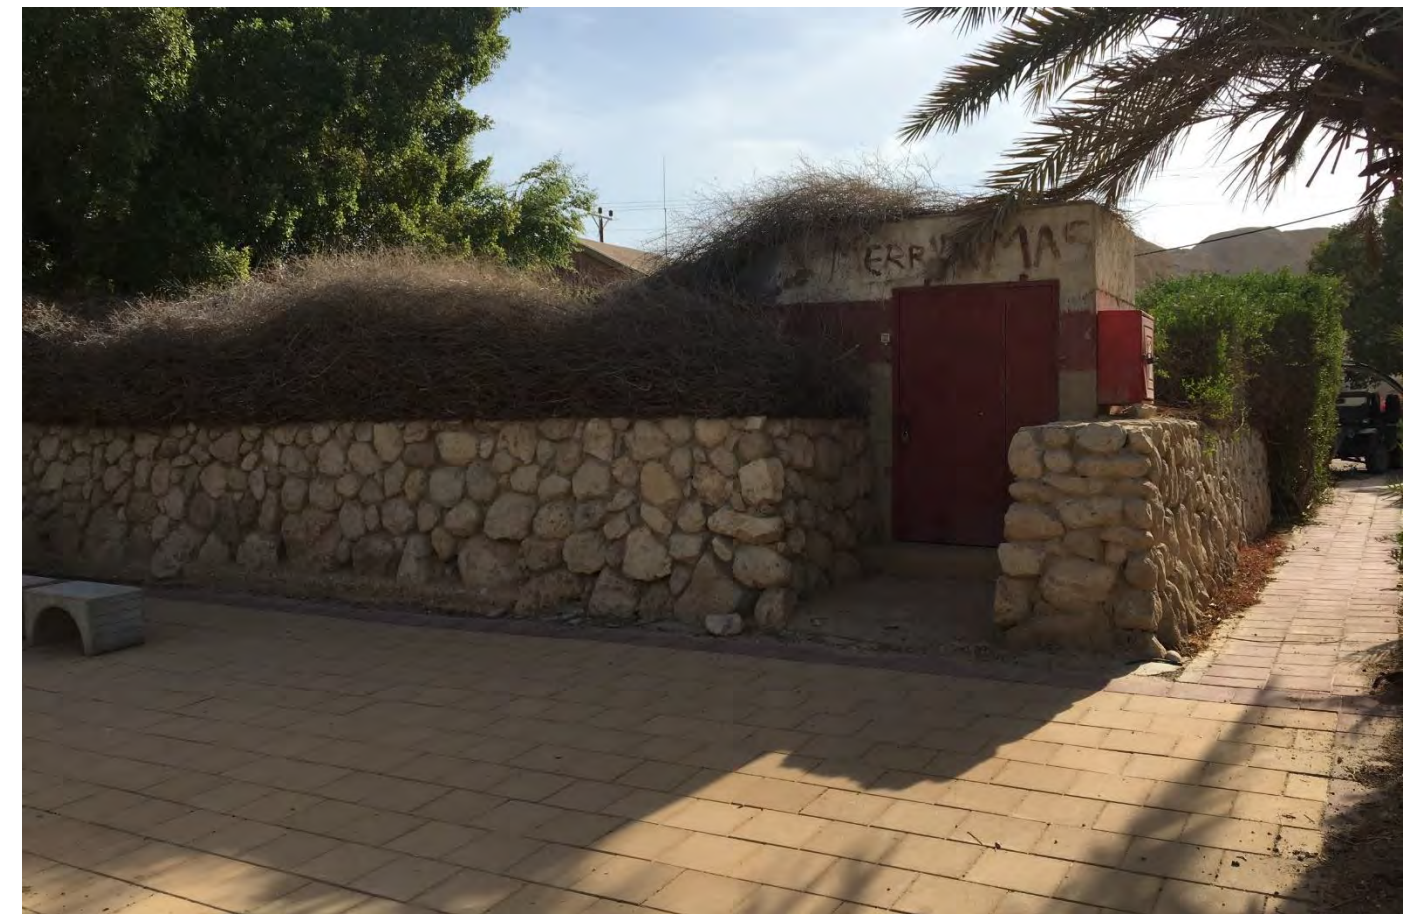
מקלט 1. צילום: גודוביץ אדריכלים, אוקטובר 2016

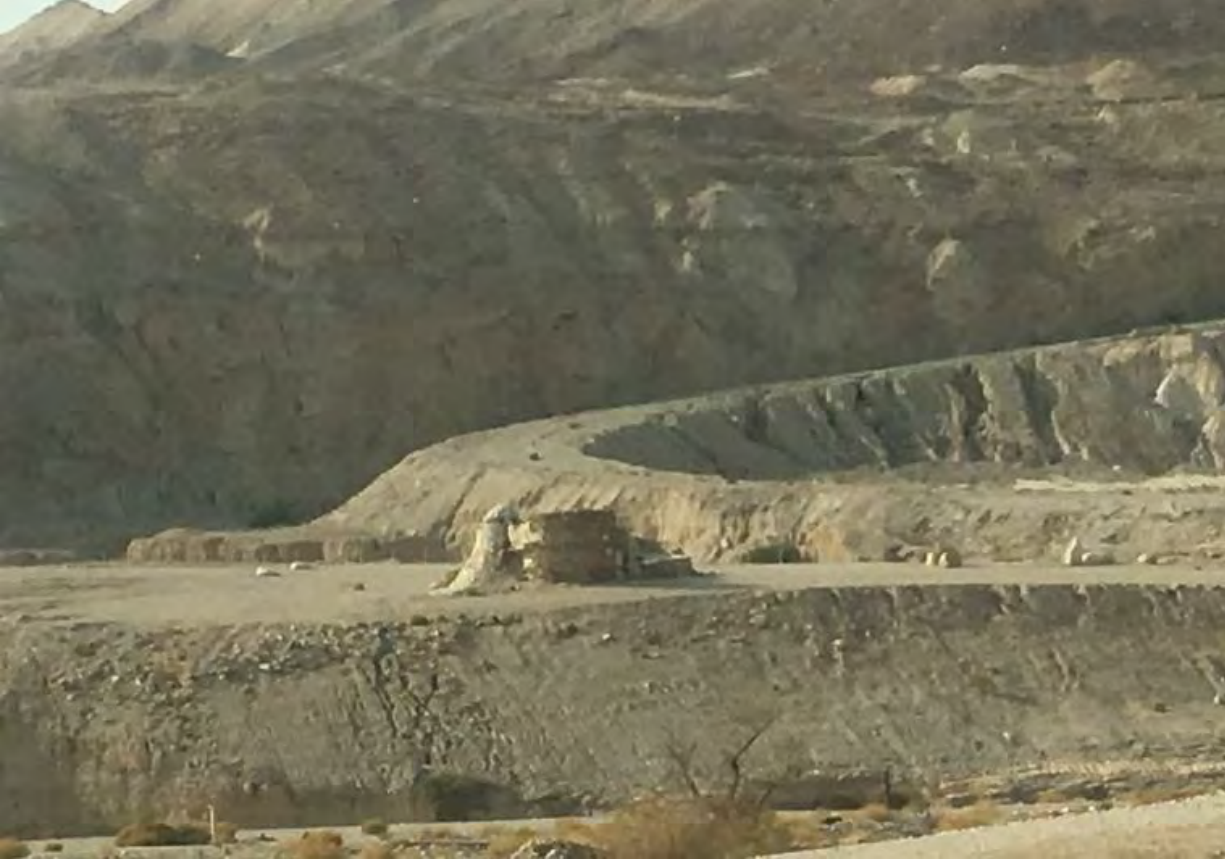
קטע כביש מקורי שנשלל ב- 1950 מדרום לנחל צפית וחיבר לראשונה את סדום למרכז הארץ דרך כביש מעלה עקרבים. עד אז עברה דרך עפר לאורך נחל אמציהו וקישרה לסדום. לאחר מכן הועבר הכביש ונסלל במיקומו החדש, ואילו הקטע המקורי נשאר כדרך עפר. לצידו פונדק דרכים נטוש.

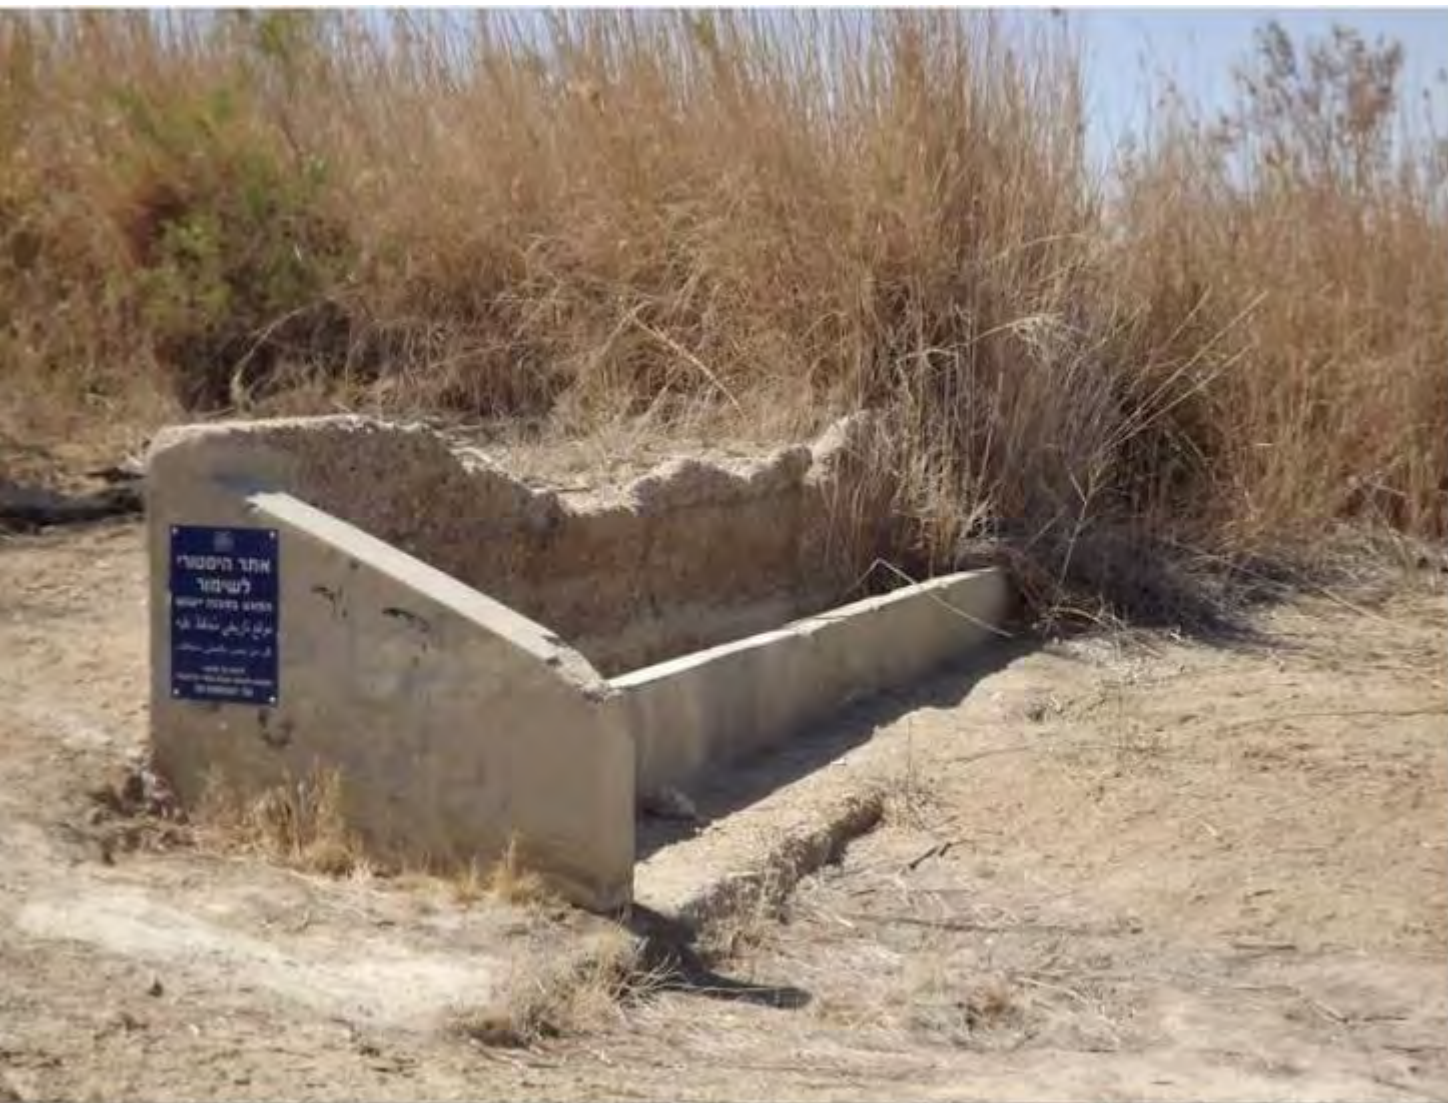
מעין בנחל אמציהו סמוך לכביש 90. בסמוך למעין, שוקת בטון מטייחת שנבנתה לסוסי וגמלי משטרת הרוכבים מעין חוצוב. המים לשוקת הגיעו מעין אמציה שבזמנו שימשה כבאר ארטזית. מי המעין מרירים והוא מוקף אשלים ושיחי קנה וסמר.

עין אמציהו, שוקת השקיה. צילום מתוך אתר עמוד ענן

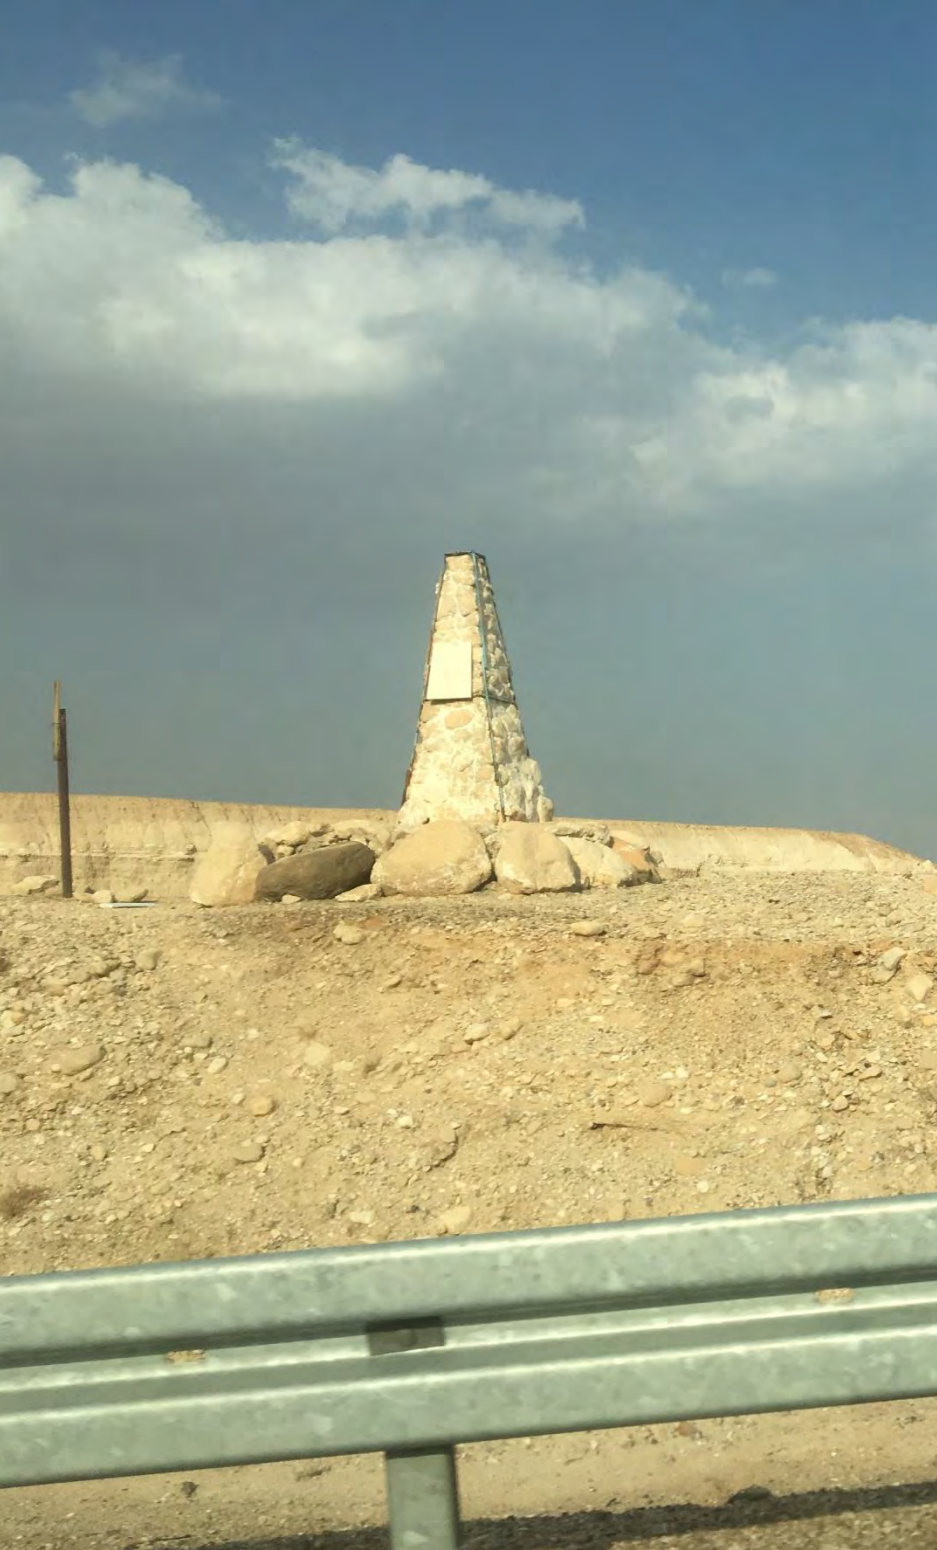
אנדרטה לפורצי הדרך בערבה ממעלה עקרבים לסדום, נמצאת על גבעה בעיקול הדרך לצד כביש 90, מדרום לנחל צפית. האנדרטה בצורת פירמידה טרפזית בנויה מאבני לקט בהירות מהאזור. סביב האנדרטה סלעים גדולים לא מסותתים המגדירים את אזור האנדרטה. על האנדרטה לוח זיכרון משיש לבן בהיר. אין לצד האנדרטה שילוט או מפרץ עצירה.

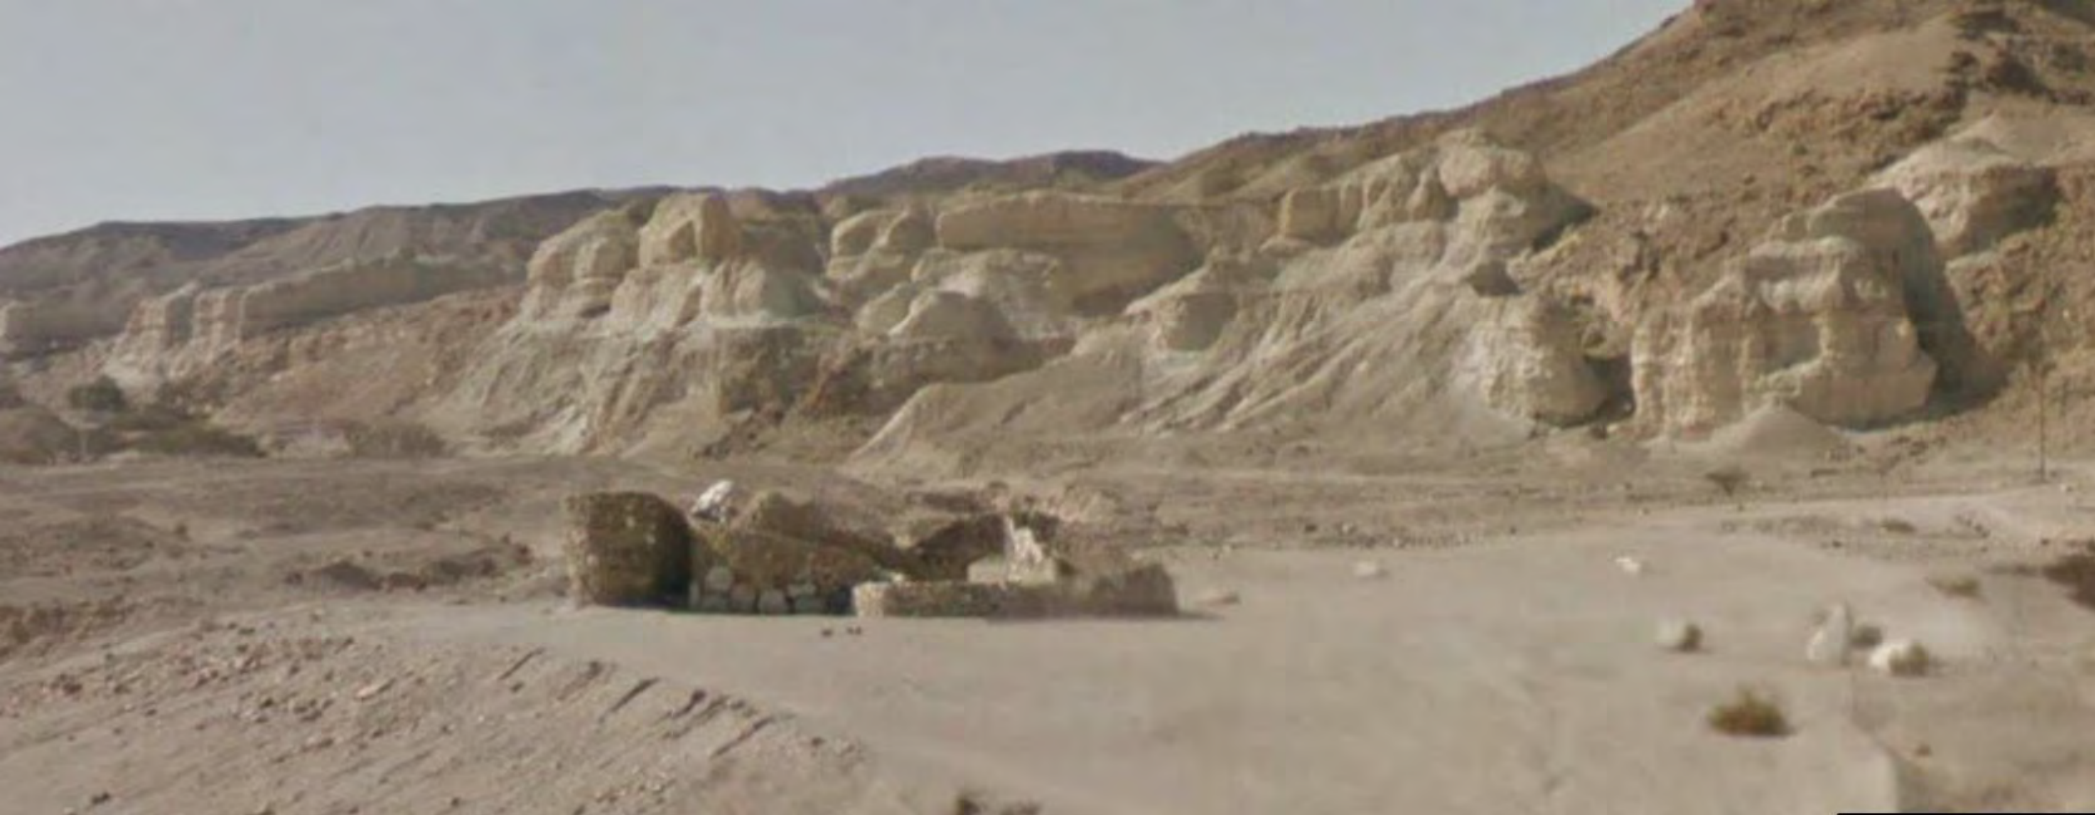
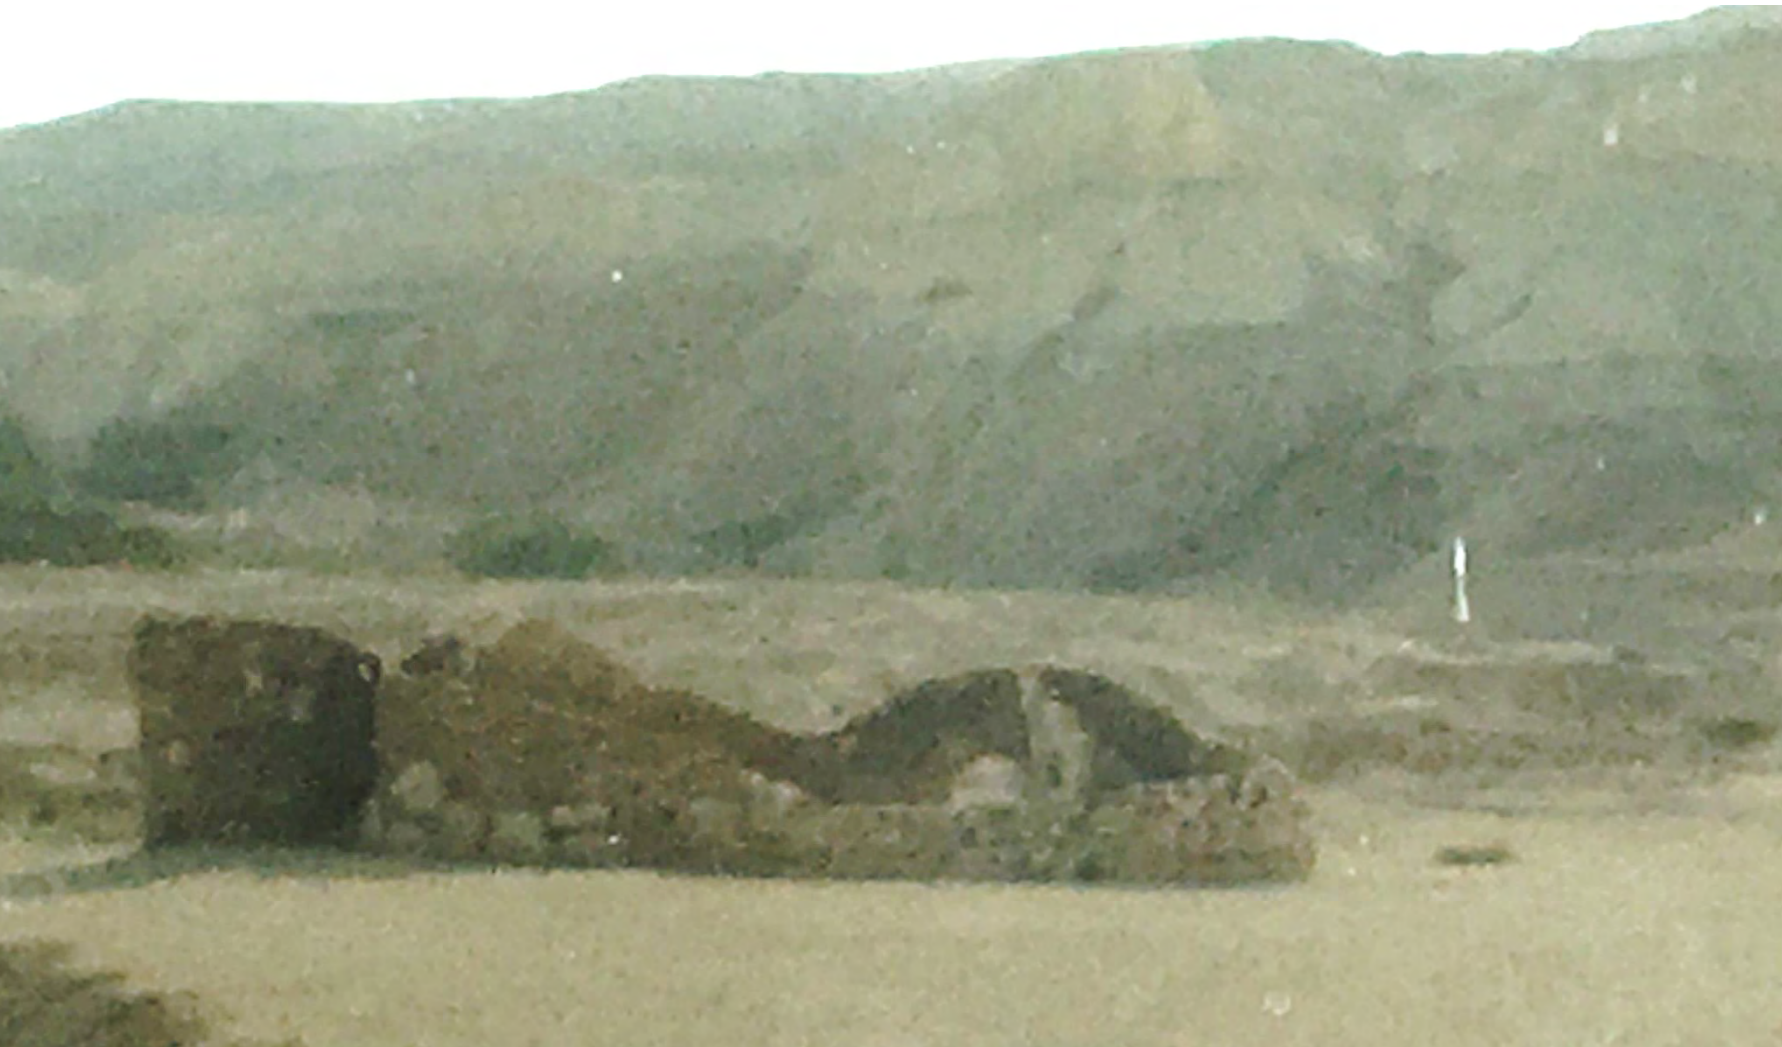
פונדק דרכים בנוי בצורה חופשית מאבן מקומית, על ידי תושב האזור. הפונדק נבנה על תוואי כביש 90 דרומית לנחל צפית. בטרם הסתיימה בניית הפונדק הכביש הוסת למסלולו החדש היכן שעובר היום, והפונדק נשאר ללא מקור פרנסתו ונטש.

למעלה: צילום מתוך מפות גוגל. הפונדק במרכז. הכביש לשעבר מימינו.

למטה ומשמאל: צילומים: דקל גודוביץ, 03.2017. הפונדק במרכז. הכביש לשעבר מימינו בסיבוב.

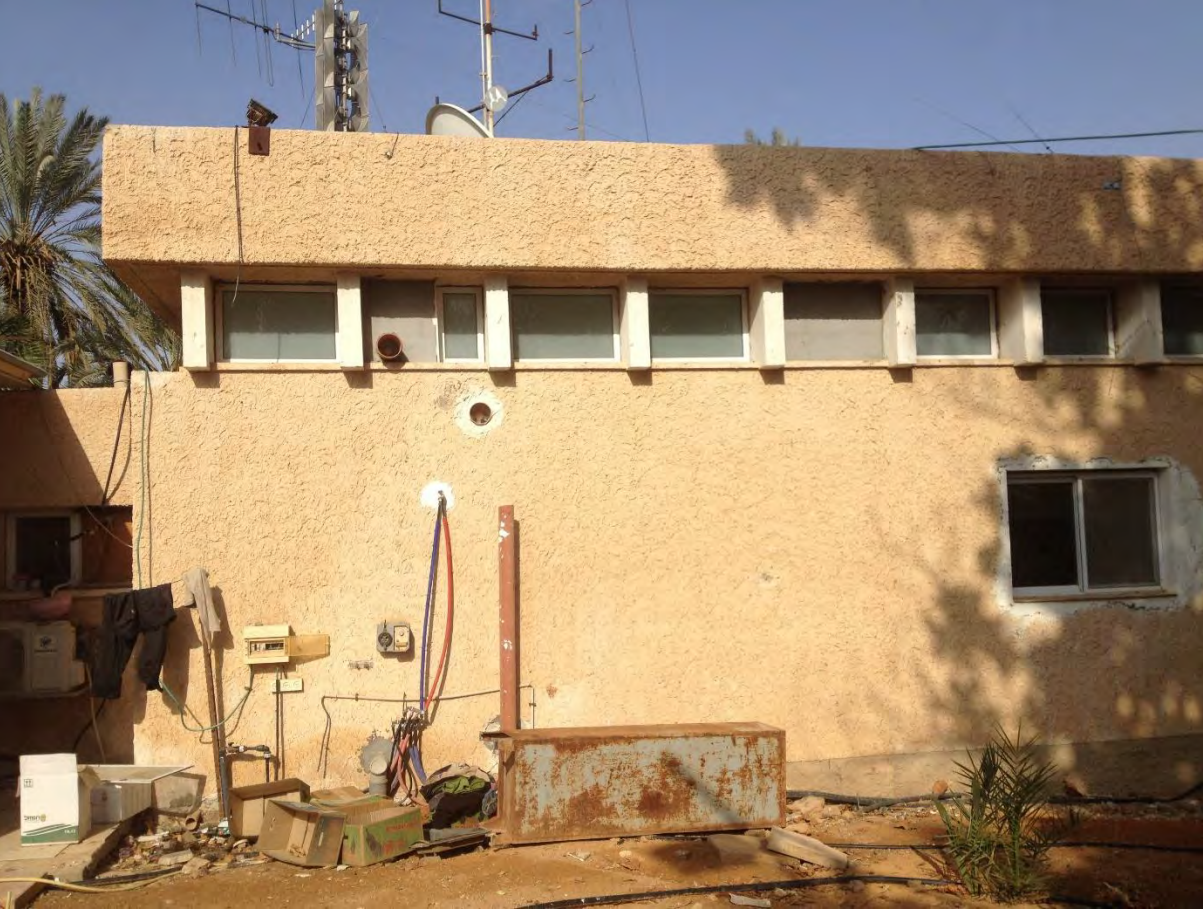
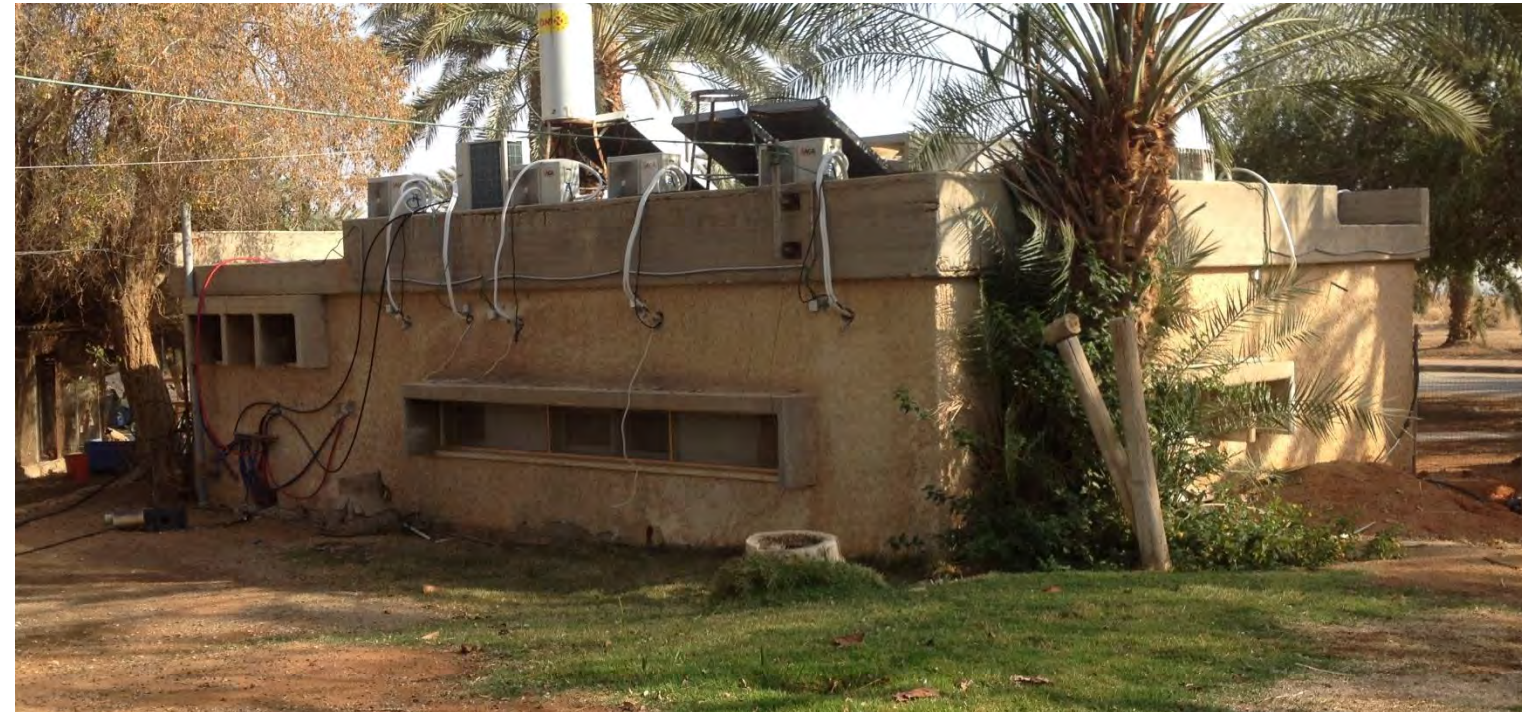
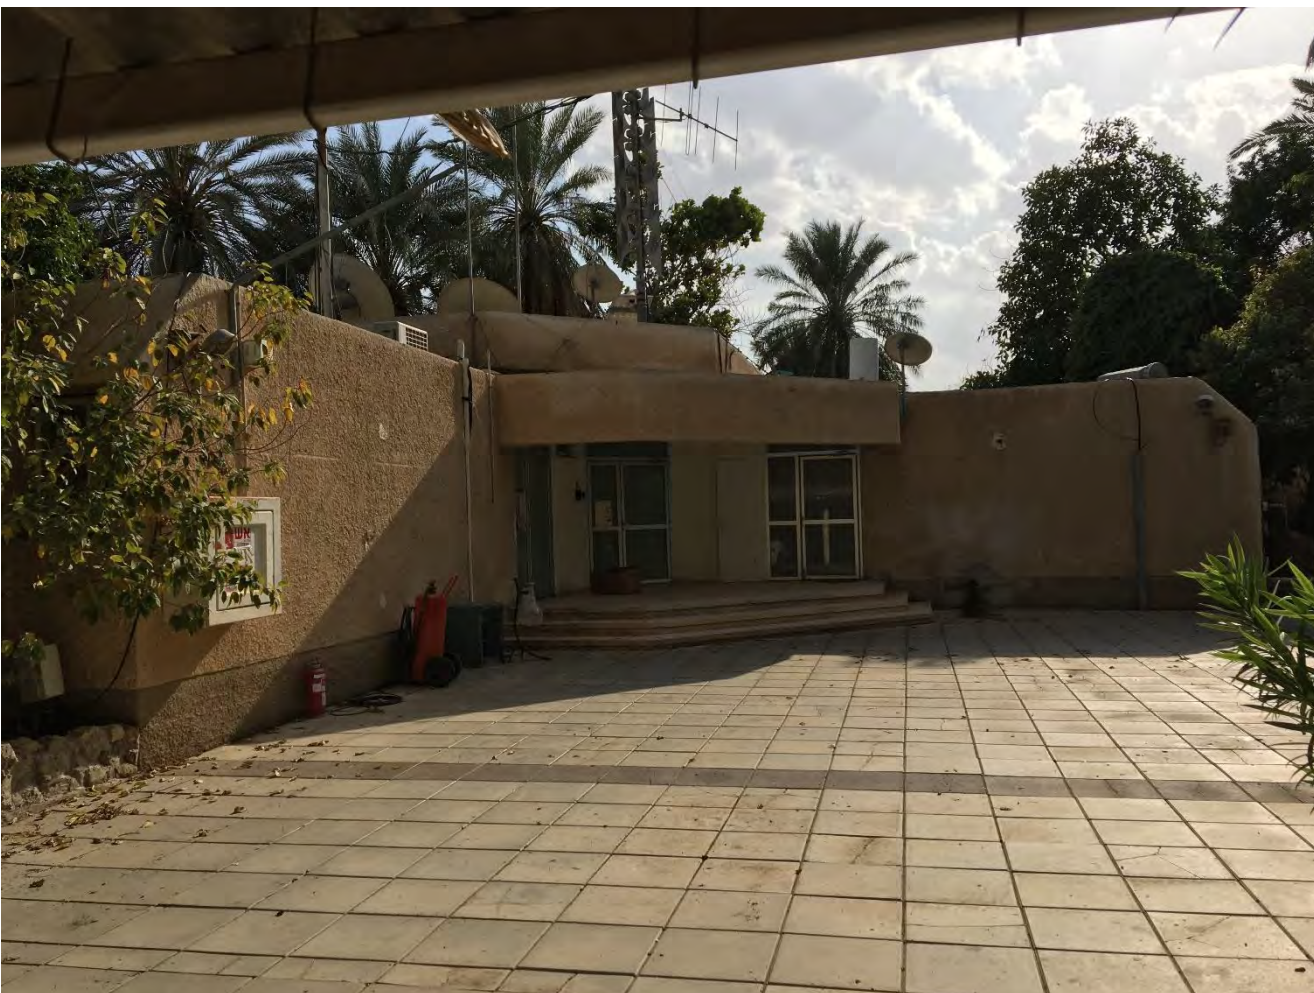
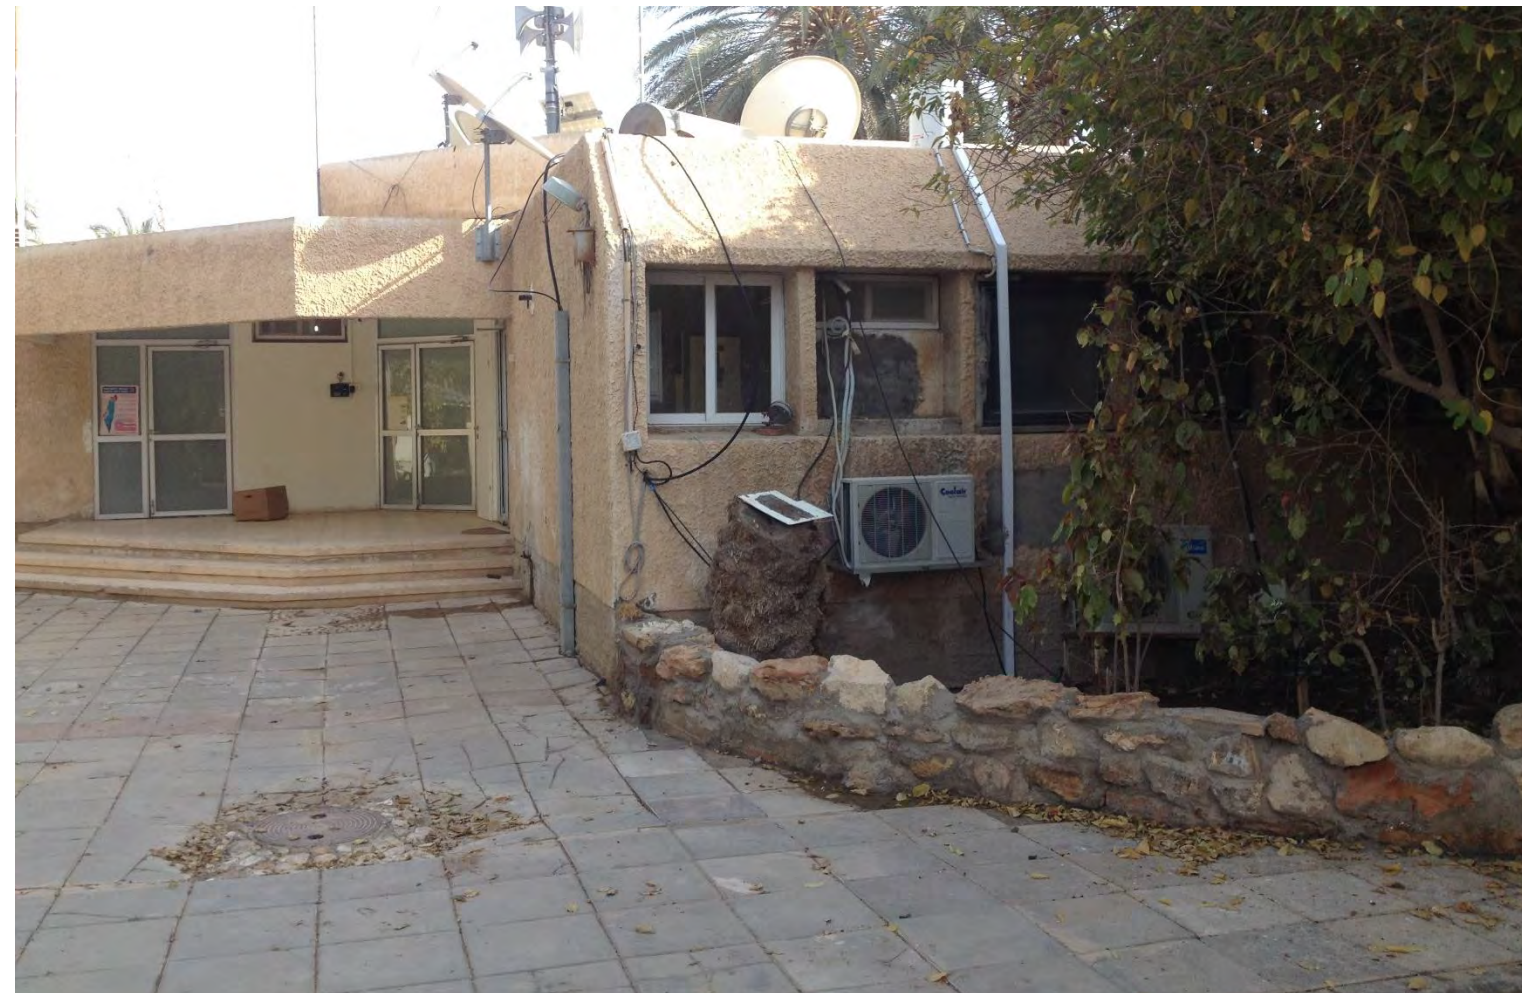
מכלול מבנים ציבוריים במרכז היישוב עין חצבה הכוללים מבנה מרכזי, מעון לילדים ובריכת שחיה. המבנים בני קומה אחת בנויים בטון חשוף וטיח ובעלי גיאומטריה ישרה עם הדגשות לפתחים ולגג.

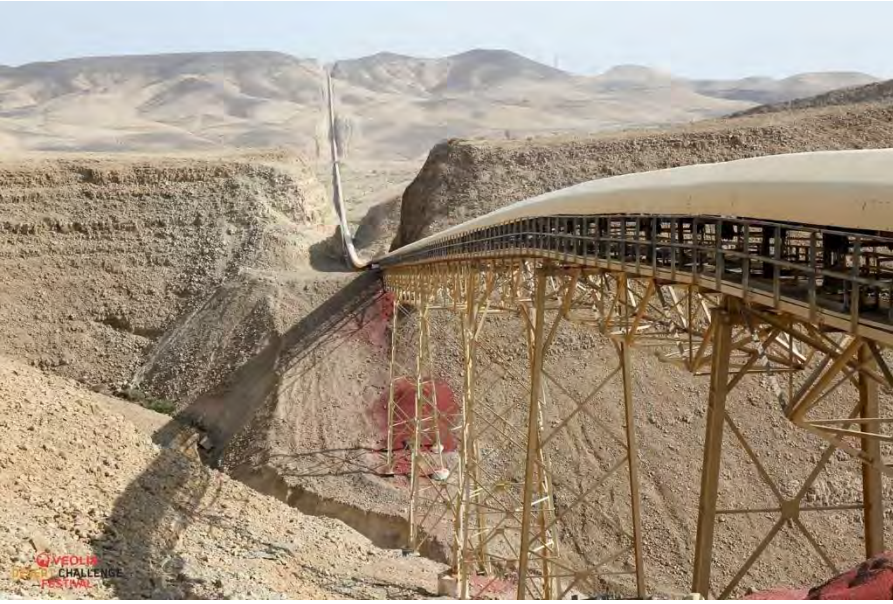
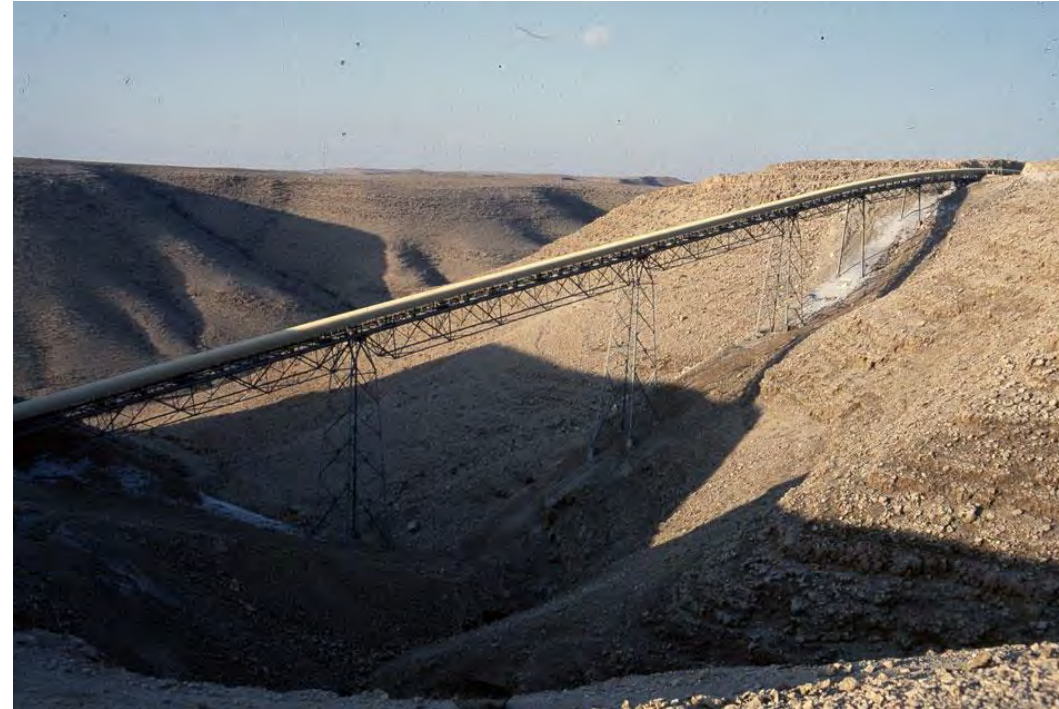
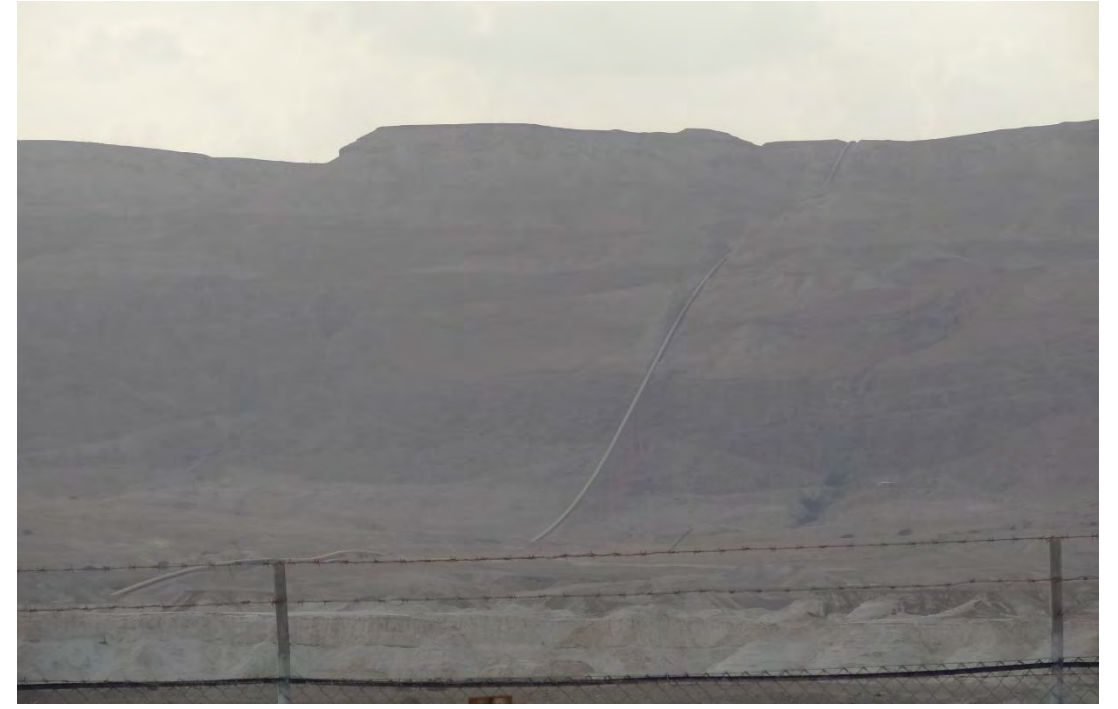
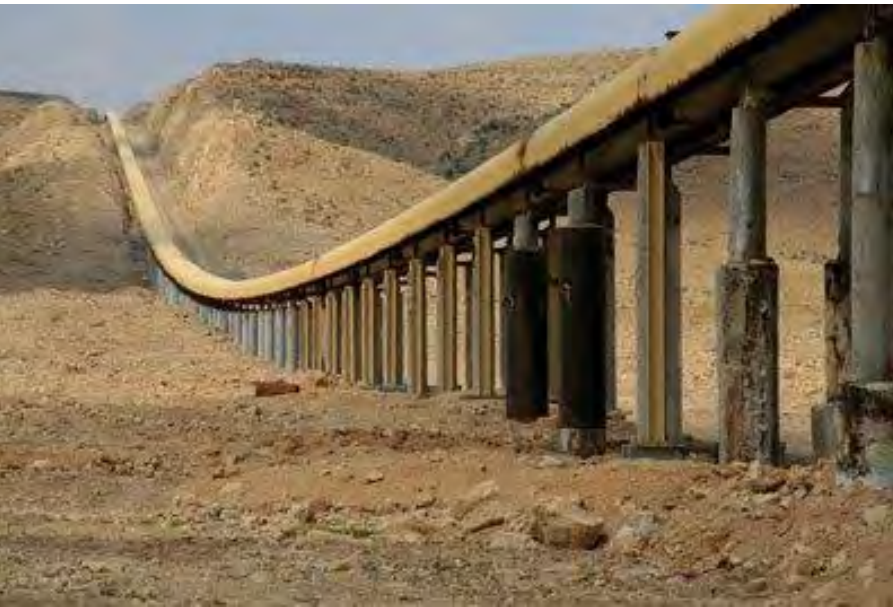
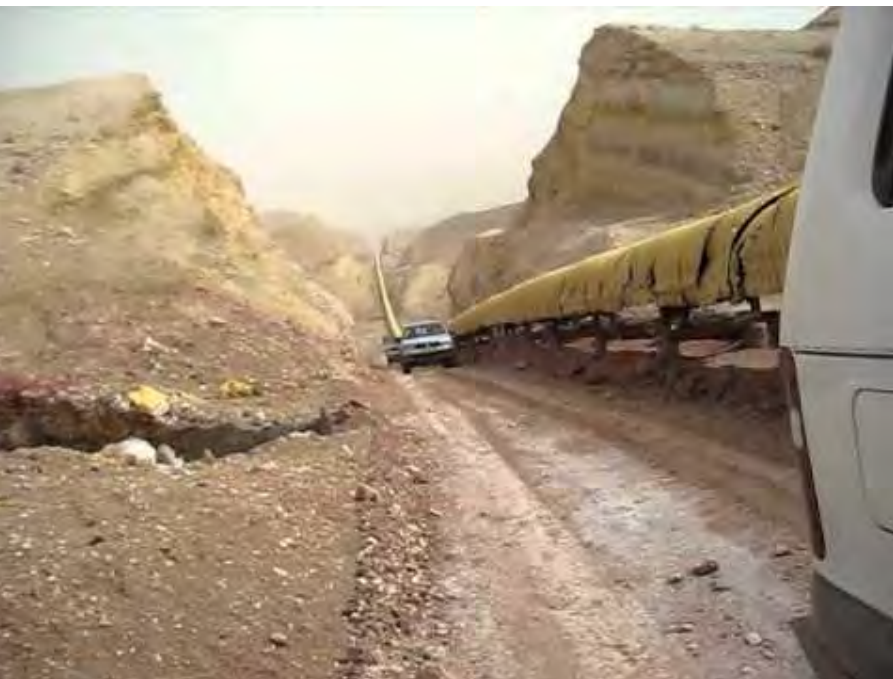
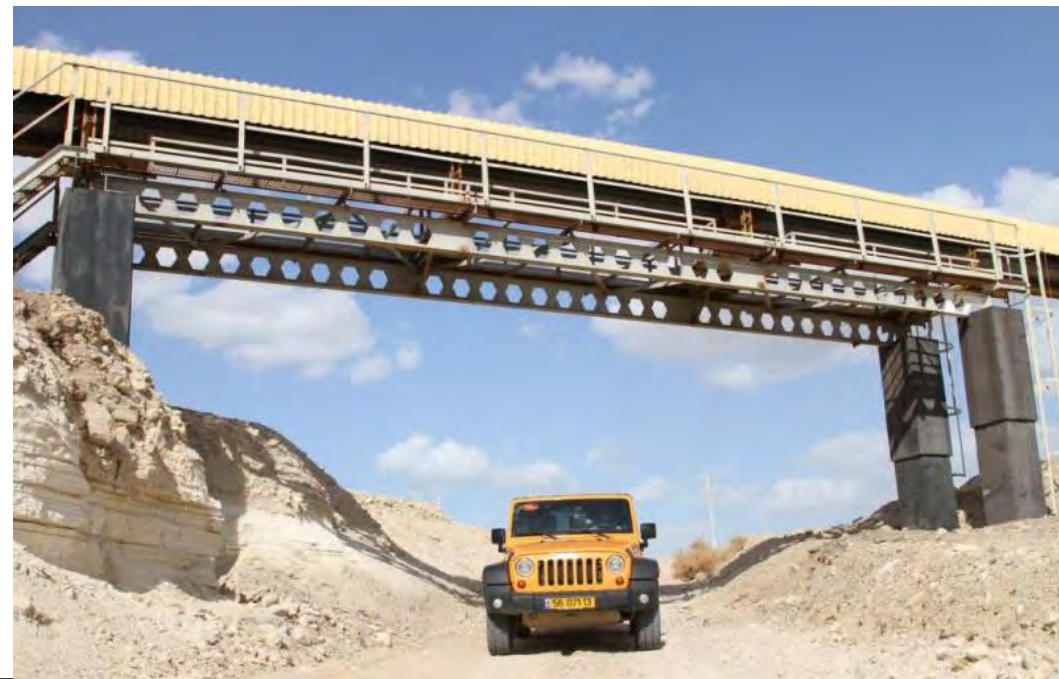
מסוע להעברת האשלג ממפעלי ים המלח ועד למעלה מצוק ההעתקים למישור רותם משם עובר בקרונות משא במסילת רכבת רגילה. המסוע תוכנן על ידי משרד שלמה אהרונסון בשיתוף חברת המסועים "קמברליי אנגליה", והושלם ב-1986. הוא כולל 16 גשרים, ולאורכו ניתן לרכב במסלול אופניים או ג'יפים. הצילומים בעמוד זה לקוחים מתוך מספר אתרי טיולים ואתרי אינטרנט אחרים.
